# ゼロ災害!! への挑戦

## vol.113

### ヒヤリ・ハット事例

クレーンを用いた資材の運搬作業中に、  
手の指がはさまれそうになった

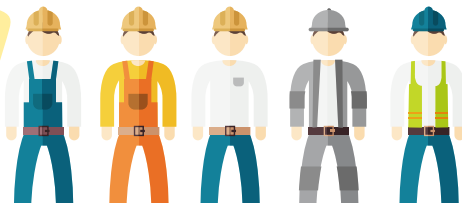
クレーンで資材を運搬するため玉掛け<sup>※</sup>作業を行っていたところ、突然クレーンの巻上げが始まり、右手指がワイヤロープと資材の間にはさまれそうになった。

**発生原因** クレーン操作担当者との相互声掛けが不十分だったこと。

- ・こまめに相互声掛けを行うこと。
- ・就業先の作業ルールに準じて、手や旗・笛などを用いて確実にクレーン操作担当者へ合図のうえ、慎重に作業を行うこと。
