ゼロ災害!! への挑戦

チョッパー（すり潰し機）の詰まりを直そうと手を入れたところ、スクリーユ刃で負傷した。

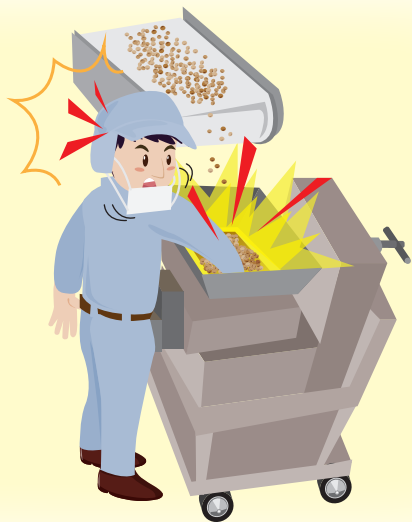
味噌製造工場にて蒸した大豆をチョッパーへ投入作業中、詰まりを直そうと内部に手を入れたところ、回転するスクリーユ刃に指が触れたため負傷した。

発生原因 チョッパーの電源スイッチを切らずに調整作業を行ったこと。

災害防止対策 機器の調整や清掃を行う際は、必ず電源スイッチを切り完全に停止しているかを確認してから行うこと。
