ゼロ災害!! への挑戦

vol.84

飲食店の厨房内で配膳作業中、 濡れたグレーチングで足を滑らせ転倒した。

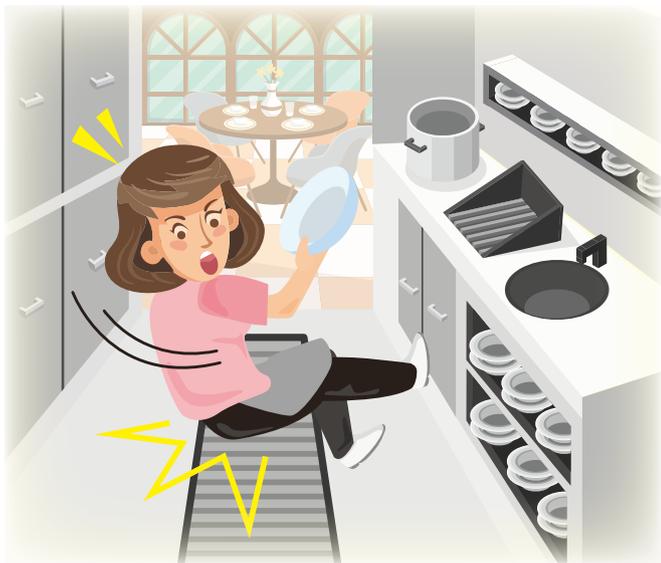
飲食店にて、注文を受けた料理を急いで厨房から客席へと運ぼうとしたところ、水に濡れたグレーチング*で足を滑らせ転倒した。

- ・グレーチングが濡れて滑りやすい状態になっていたこと。
- ・滑り止めがついていない靴を履いていたこと。

- ・水や油で濡れたグレーチングはたいへん滑りやすいため、不用意にグレーチングの上を通らないこと。
- ・滑り止め加工された靴を使用すること。
